## FIX 160 Spacer plate for cross gasket door Convotherm 4

### Convotherm 4

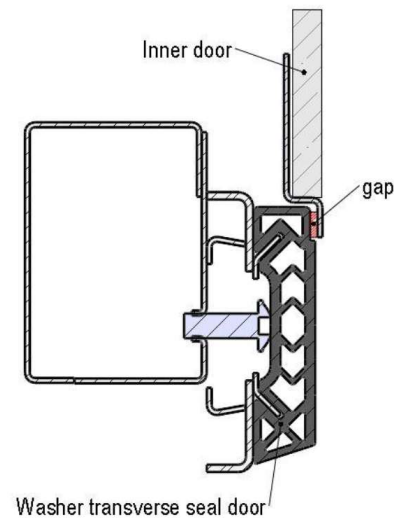
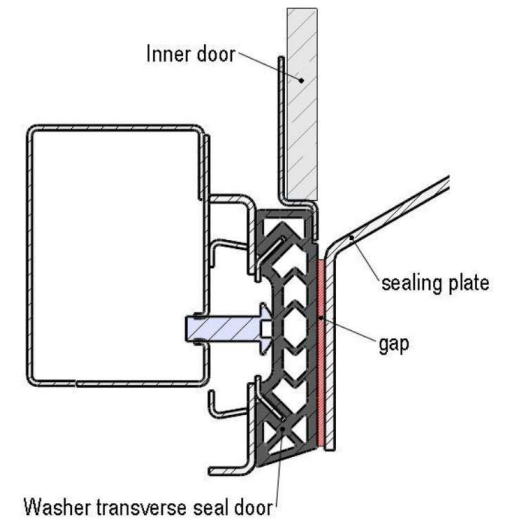
Leakage at the transverse seal of the charging trolley

*Undichtigkeit an der Querdichtung des Beschickungswagens*

Gap between inner door and transverse seal

Gap between the sealing plate of the trolley and the transverse seal

*Spalt zwischen Innentüre und Querdichtung*

*Spalt zwischen Dichtplatte Beschickungswagen und Querdichtung*

Mount retrofit set "Spacer plate for cross gasket door Convotherm 4" #2565051  
Assembly instruction #9765050

*Nachrüstset „Unterlegscheiben Querdichtung Tür Convotherm 4“ montieren #2565051*  
*Montageanleitung #9765050*
